# 模块一 土的性质

## 项目 1 基础类型与事故

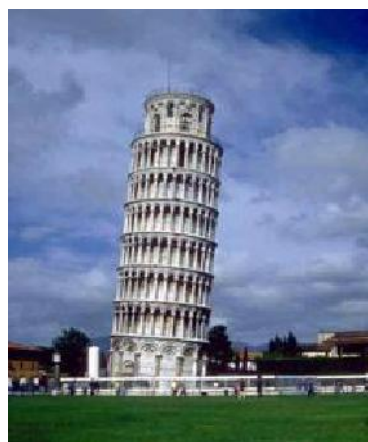
图 1-2 比萨斜塔

意大利比萨斜塔（图 1-2）是一个典型实例，举世闻名。该塔始建于 1173 年，当建至第四层（约 29m 高）时，发现塔身倾斜而被迫停工，1272 年复工，建至第七层（48m 高），再次停工，1360 年再次复工，1370 年竣工。全塔共 8 层，55m 高。该塔由于建造在不均匀的高压缩性地基上，致使北侧下沉 1m 有余，南侧下沉近 3m，沉降差达 1.8m，倾角达 5.8 度之多。塔顶离开中心线的水平距离达 5.27m，成为危险建筑，曾于 1990 年被迫封闭，2001 年才重新开放。比萨塔的倾斜归因于它的地基不均匀沉降。意大利政府比萨斜塔扶“正”工程耗资 4000 万美元，经过 17 年（1990~2007）的努力，比萨斜塔目前塔顶中心点偏离垂直直线的距离比施工前减少 45 厘米，回归到 1838 年时的倾斜角度。

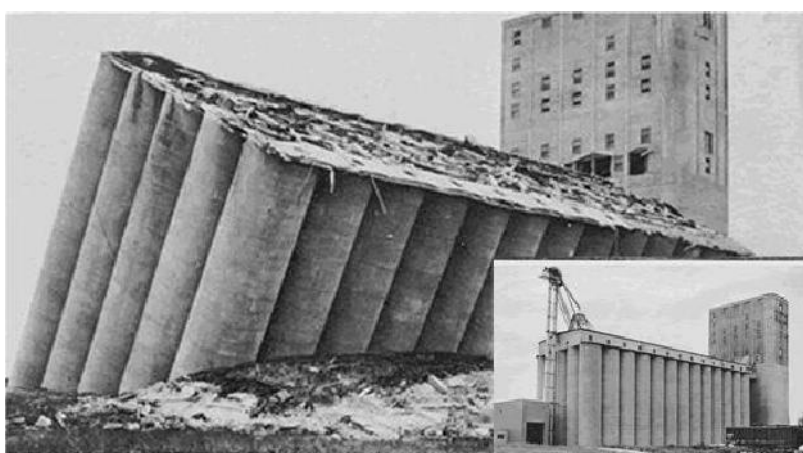
图 1-3 特朗斯康谷仓

加拿大特朗斯康谷仓（图 1-3）的倾倒，是地基强度破坏的典型工程实例。1913 年建

成的加拿大特朗斯康谷仓，由于事前未作调查研究，不了解基础下埋藏厚达 16m 的淤泥层，仅仅参考临近建筑物基槽数据推算地基承载力为 352kPa，而谷仓地基实际承载力只有 200kPa 左右，结果初次贮存谷物时，基底压力达 330kPa，远超地基实际承载力，导致地基强度破坏而整体滑动，谷仓失稳倾倒，西端下沉 7.32m，东端上抬 1.52m，倾斜 27°，好在谷仓整体性强，上部结构完好无损，事后在主体结构下做了 70 多个支承在基岩上的砣墩，用了 388 个 500KN 的千斤顶，才将谷仓扶下，但其标高比原来降低了 4m。
